会員だより

情報化施工講習会を終えて!

QRP工法による舗装施工を実施!

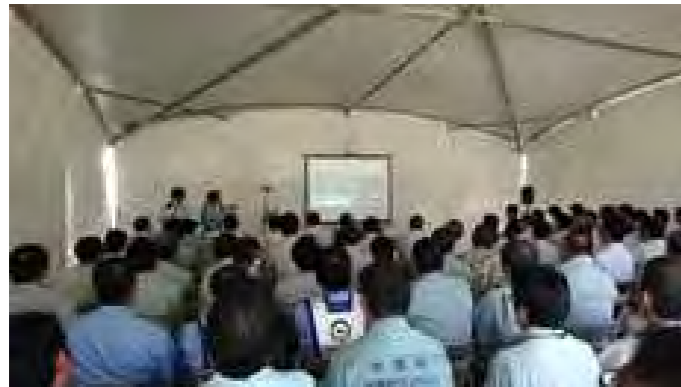
内容としては① i-Construction について沖縄総合事務局平良技術検査官より説明があり、②情報化施工技術を活用した現場施工「GNSSを用いたブルドーザによる敷き均し、振動ローラによる締固め」技術について当現場より説明、③実演を行いました。

多くの技術員が関心を持って参加!

労働力不足時代へ変化が起こりつつあるなか、建設現場の生産向上についての取組みとして関心度は高く、多くの方々(120名)が参加されました。従来施工と比較して、丁張りの設置作業や確認作業が省略化でき、作業の効率化が図られ、安全性も向上する等のメリットはあるものの機械調達等の課題もあると感じてはいますが、ICT(情報通信技術)を活用することにより、魅力ある建設現場になっていくであろうと期待しつつ、今後も努力し励みたいと思います。

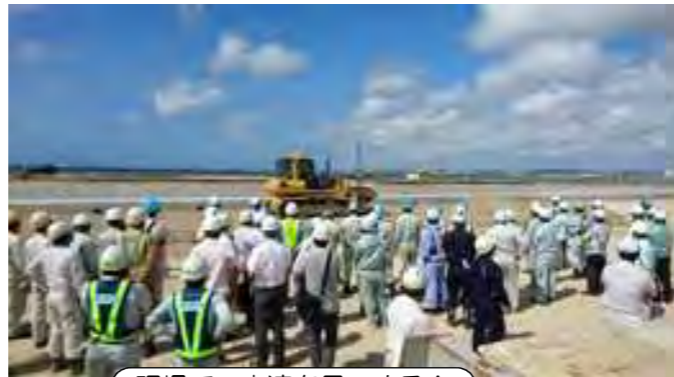
現場での実演を見つめる!
