令和3年度 舗装診断士資格試験

記述試験

試験問題

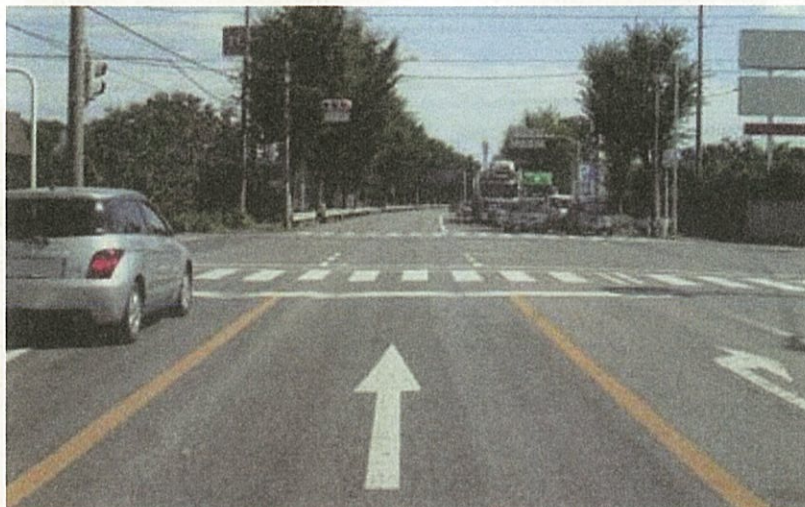
写真5-1 アスファルト舗装の現況

写真5-1に示すアスファルト舗装の損傷状況と当該箇所の表5-1の各種条件より、

沿道環境	地形	平野部	
	地域	関東地方南部 DID (人口集中地区)	
交通量区分 N ₆	舗装計画交通量 1,600 (台/日・方向)		疲労破壊輪数 7,000,000 (回/10年)
舗装の設計期間	10年		
車線数	片側2車線		
信頼度 (%)	90		
設計 CBR	12		
T _A (cm)	23		
使用目標年数	10年		
舗装構造	表層	密粒度アスファルト混合物	t = 5 cm
	基層	粗粒度アスファルト混合物	t = 5 cm
	上層路盤	粒度調整碎石	t = 20 cm
	下層路盤	クラッシュラン	t = 30 cm
	路床	砂質土	-
変状の概要	<ul style="list-style-type: none"> ・ 供用年数：12年 ・ 路面状況：ひび割れ率 (小) : わだち掘れ量 (大) : 平坦性 (中) ・ その他：特に補修履歴はない。 : 施工時の不具合はない。 : 路面高さの変更不可。
