令和7年度 舗装診断士資格試験

記 述 試 験

試 験 問 題

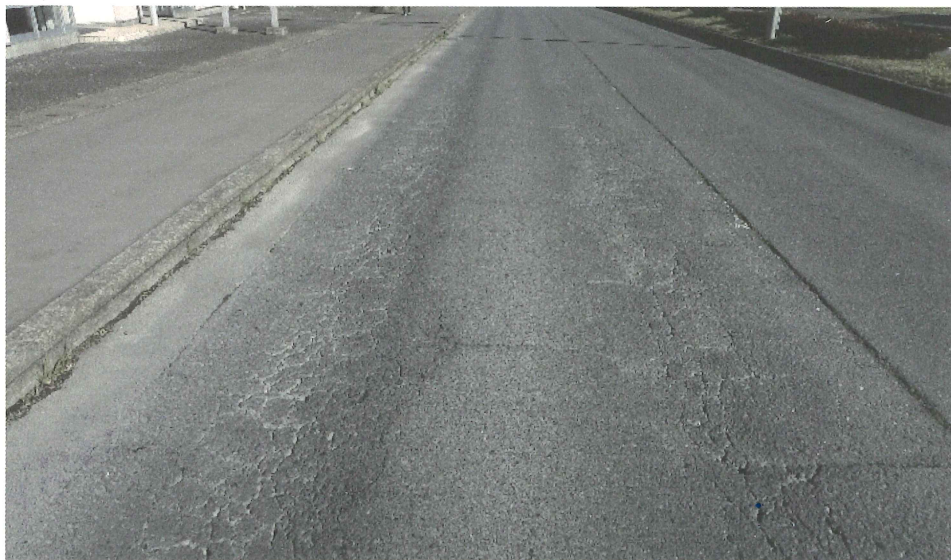
写真 3-1 ひび割れの状況

写真 3-1 に示すアスファルト舗装の現況と当該箇所の表 3-1 の各種条件より、

| | | 路面損傷状況 | ・ わだち掘れ量；20 mm 程度で、わだち部外側への盛り上がりはない<br>・ 亀甲状ひび割れ；主に車輪走行部に沿って発生しており、ひび割れ箇所からは白い噴出物が散見される<br>・ 全域にひび割れ率 40 % 以上の区間が多数存在する | | |

- ① あなたが考えうる舗装点検要領に基づいた診断区分、損傷が発生している層、および発生原因
- ② この損傷の発生原因を特定するために実施すべき調査・試験と把握すべき事項
- ③ ②の調査・試験結果を 1 ケース仮定して、損傷が発生していると特定した層と、あなたが考える経済性を考慮した措置およびその選定理由について記述しなさい。
